Le temple A de l'île de Saï et ses abords

Michel Azim, Jean-François Carlotti

Cet article présente la synthèse des observations faites par M. Azim lors des fouilles de la zone du temple A fin 1974, et par J.-Fr. Carloti lors de la campagne d'étude et de relevé des blocs architecturaux en 2010.

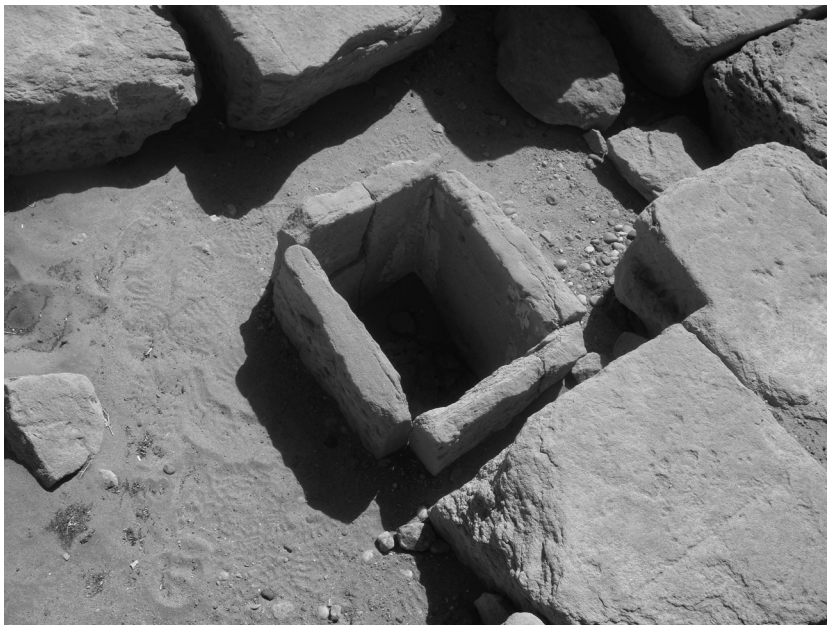
Fig. 12 : « coffre » aménagé dans le sol du sanctuaire.

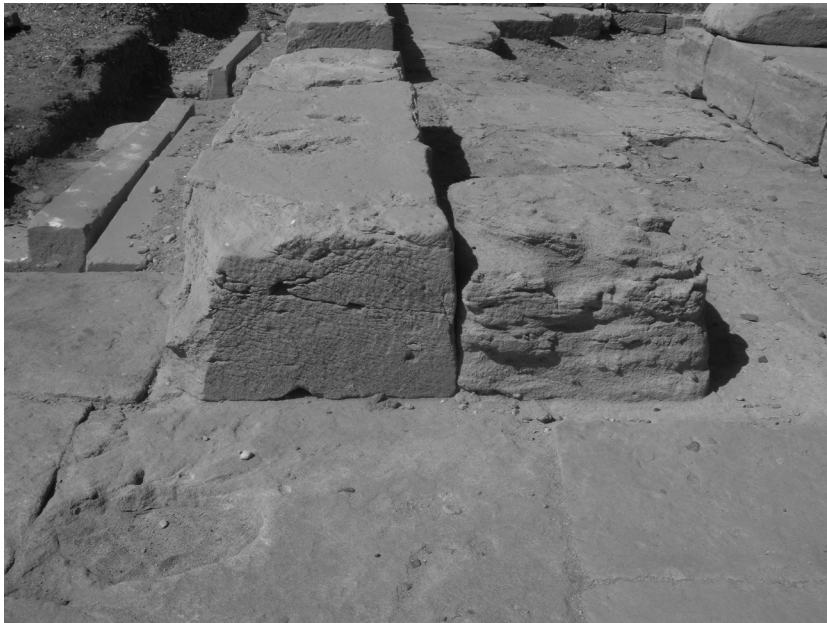
Fig. 15 : détail de l'extrémité du mur sud de la salle latérale sud.

Le mur sud de la salle latérale méridionale s'arrête à environ 9,70 m de l'angle, là où s'ouvre une porte dont seuls la première assise de chacun des jambages est conservée. La face située à l'extrémité de ce mur est traitée en layage léger en biais et légèrement creux comme le sont les faces de joint des blocs et non pas comme le nu d'un mur visible (*Fig. 15*). Ce détail architectural indique que le mur a été interrompu à cet endroit et qu'il a été l'objet d'un aménagement. Il est probable que cette modification est contemporaine de la mise en place de la porte donnant accès à la salle latérale et vraisemblablement également à la porte donnant accès à l'antichambre du sanctuaire. Cette dernière a été visiblement percée dans le mur sud de l'antichambre comme le prouvent les blocs constituant ses jambages. En effet, il manque à la porte : la feuillure du montant ouest, la rainure de pose du vantail et le trou de crapaudine... Cette porte a été ouverte dans un second temps.

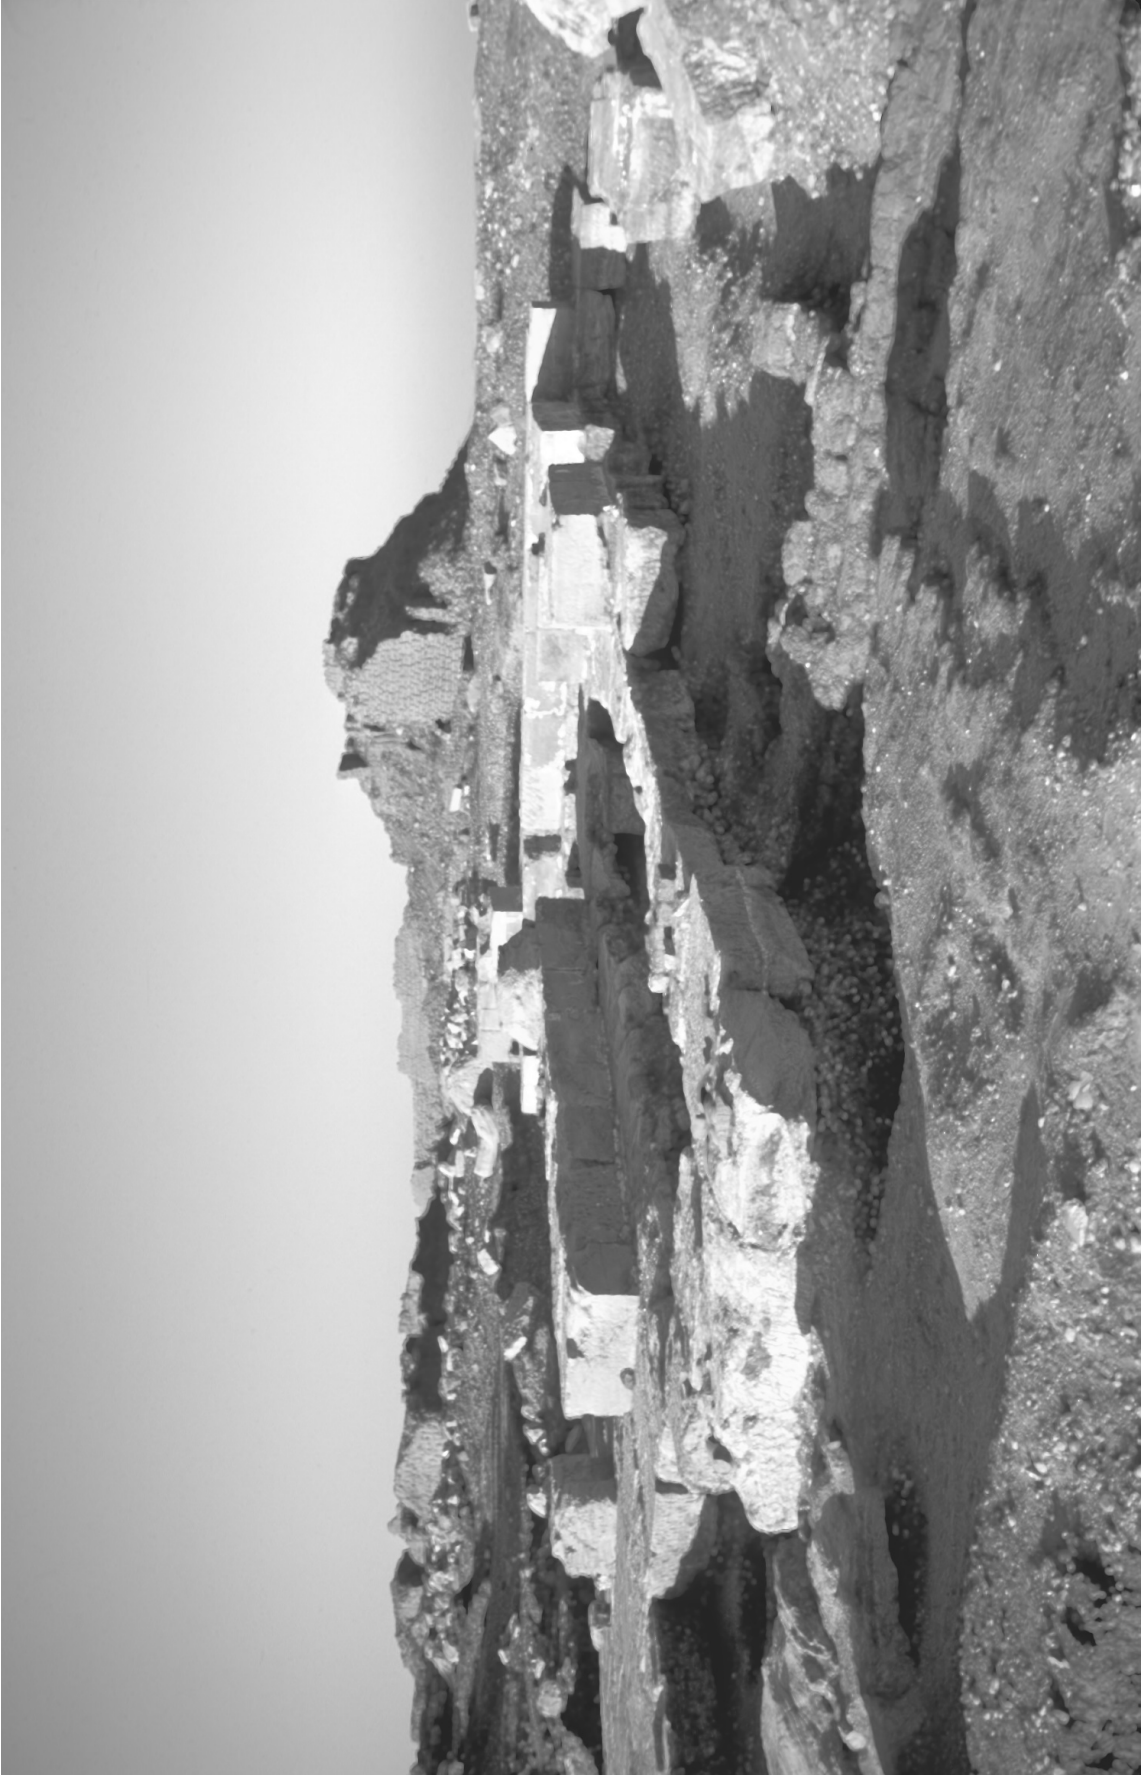
Pl. II (Cliché : Michel Azim) : les ruines du temple A depuis le nord-est ; au premier plan apparaissent les substructures de brique et le remblai de gravier qui les noie en portant le monument (décembre 1970).

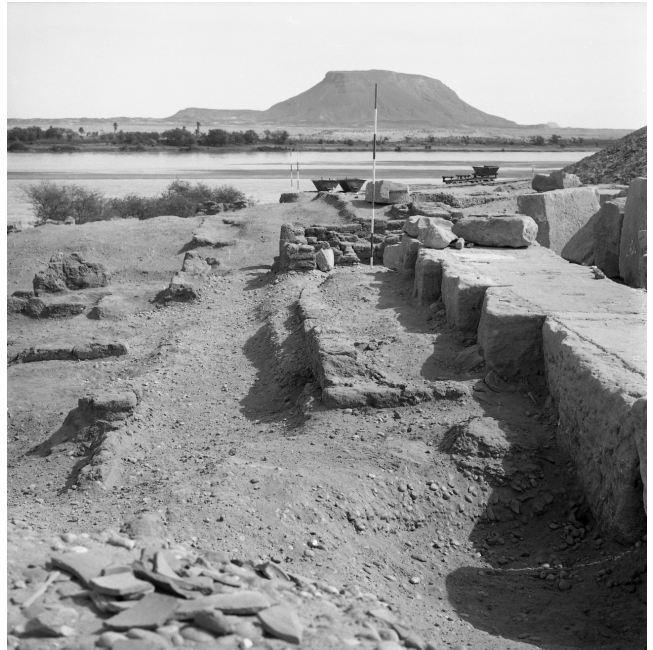
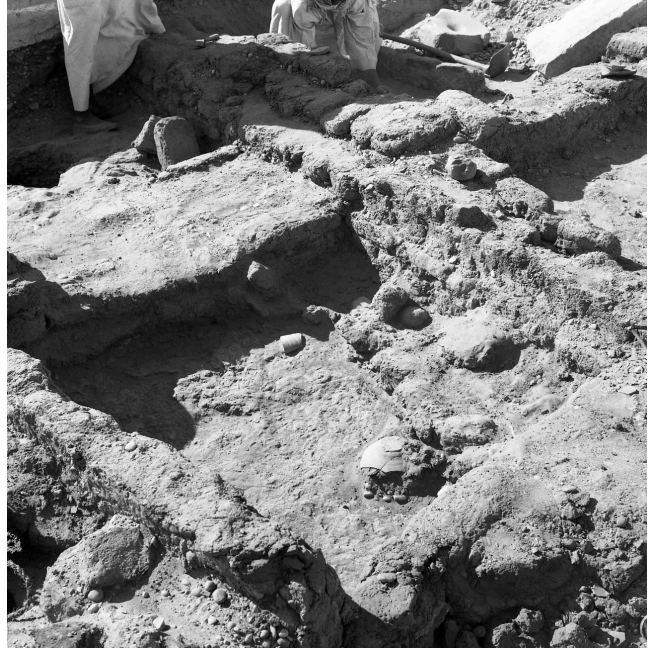
Pl. III (Clichés : Michel AZIM) :

- a) Les substructures de brique du temple A et les vestiges de son dallage, vus de l'ouest.
- b) Au long des fondations du mur nord du temple, aucun mur de brique qui puisse en être contemporain n'apparaît.
- c) Les substructures du temple, depuis le sud-ouest.
- d) Poteries dégagées dans l'espace Mr201a, 207, 208 et 202, à la seconde époque des substructures du temple A (vue depuis le nord-est).

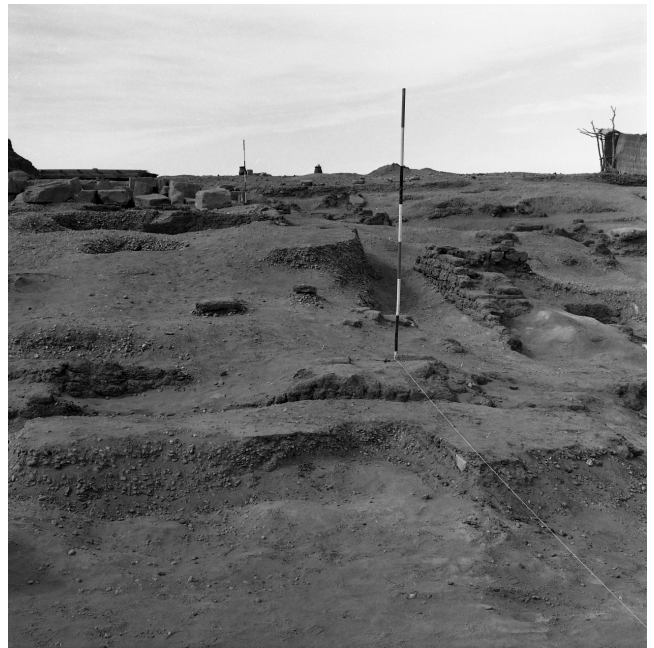
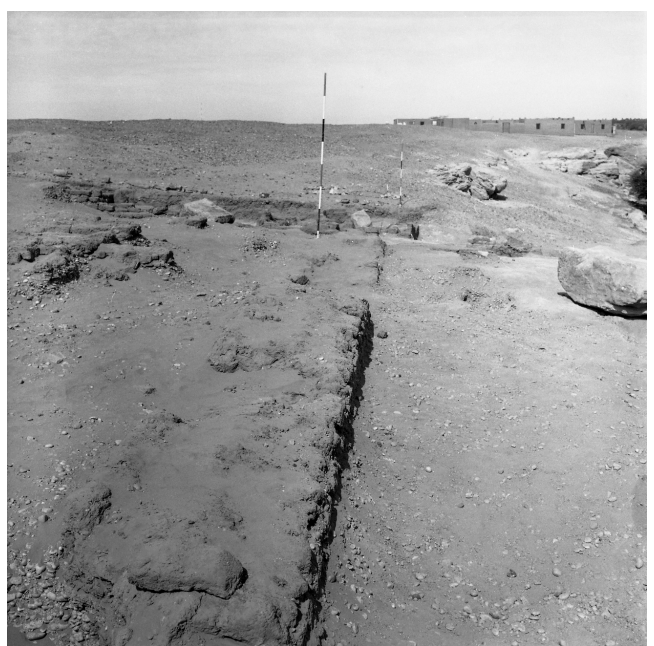
Pl. IV (Clichés : Michel AZIM) :

- a) Le double mur Mr300 qui borde au sud le dallage du temple A, vu depuis l'est.
- b) À l'est du temple A, les vestiges du remblai de gravier qui le portait et, à droite, le mur Mr310.
- c) Le mur Mr310 dont le parement sud est encore conservé sur plusieurs assises.
- d) Le mur Mr301 à l'est du temple A.

Du côté du nord, le « mur d'enceinte » du temple A, s'il a jamais existé, n'a laissé aucune trace¹⁷. Mr310, qui aurait pu le suggérer, est large de 4 briques irrégulières, en un mélange de petites (32 cm) et de grandes (38 cm), et diffère donc de l'un ou l'autre des deux murs du sud. Vers l'ouest, il s'interrompt avant d'atteindre les substructures du temple – toute la zone d'un raccord éventuel étant écrasée (*Pl. Va*) – et donc avant la ruelle Ru3 bordée au sud et au nord par les murs minces Mr312 et 324 : ces derniers et Mr310 n'ont en commun ni l'alignement, ni l'aspect, ni la structure, ni la largeur¹⁸ (*Pl. IIIb, Va et VI*). Avant de disparaître vers l'ouest, Mr310 ne présente plus qu'un mince lit fondé sur le gebel sans aucun rapport avec le temple A, mais un autre de ses fragments plus à l'est révèle clairement sa largeur d'origine, et là sa hauteur maximale conservée est encore de 5 à 6 assises (59 cm au plus haut, *Pl. IVb et c*).

précédemment décrits, ne serait-ce que par sa largeur propre de 3 briques (*Pl. IVd*) ; devant ce mur, vers le Nil, le sol est, selon les endroits, naturel et compact, ou bien contient de très nombreux tessons et fragments de grès. Mr301 n'est pas perpendiculaire à l'axe du temple A, et si un raccord a jamais existé entre lui et les murs sud – ou l'un d'entre eux –, il est depuis lors illisible (*Pl. VI*) ; en revanche, Mr301 et 310 se rejoignent au nord-est en un appareil d'angle commun. L'altitude de la fondation de Mr301, située quelque 1,58 m plus bas que le niveau du dallage du temple A (niveau 0 = 160,69m), concourt à le rendre difficilement compatible avec celui-ci¹⁹ qui fut construit, dans sa partie orientale, sur un remblai, une terrasse de gravier artificielle (*Pl. IVb et c, VI et VII*) ; même si ce temple, vers son entrée à l'est, avait connu un abaissement de son niveau général – *via* une rampe descendant depuis le sanctuaire, par exemple –, il est difficile d'admettre que celui-ci ait pu atteindre une telle amplitude... Dans ces conditions, Mr301 ne saurait être la limite orientale du temple A, limite dont, en fait, on ignore tout. Ceci posé, la Planche VI montre clairement que les deux murs liés Mr301 et Mr310 apparaissent très différents de tout le bâti situé plus au nord ; plus massifs, ils pourraient constituer les vestiges d'une structure propre, qui peut-être eut un lien avec des murs d'aspect analogue comme Mr101/201a et Mr102/202 même si, aujourd'hui, ils n'y sont pas rattachés.

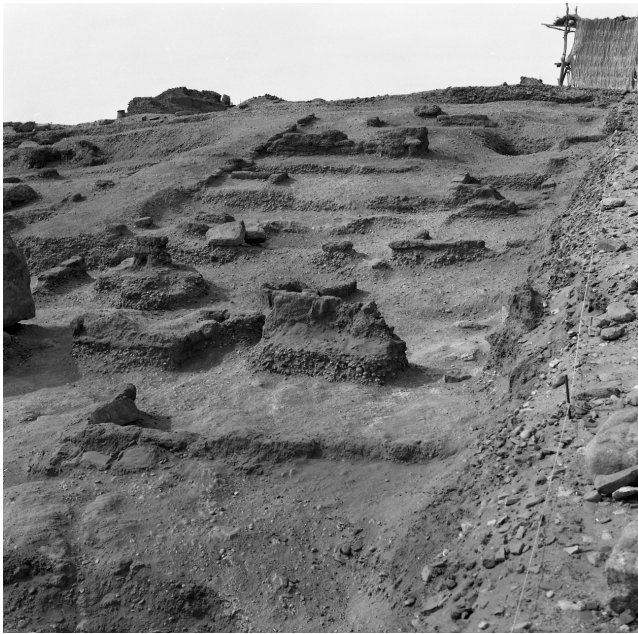
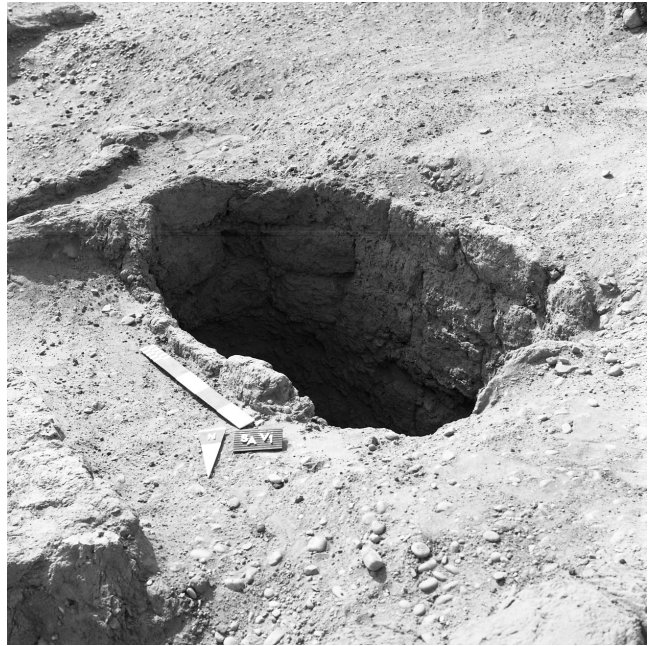
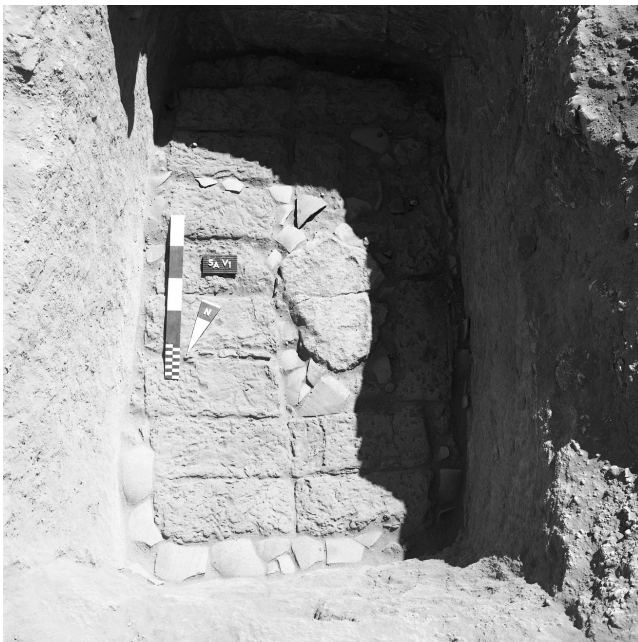
Pl. IX (Clichés : Michel Azim) :

- a) La moitié nord de la fouille SA.V.1 et la ruelle Ru4 depuis le nord-est, mettant en évidence les paliers aménagés dans le gebel pour casser sa pente.
- b) Le silo Si15.
- c) Le fond du silo Si12 dallé de briques, de grès et de tessons.
- d) Départ de voûte dans l'angle sud-ouest du silo Si12.
