## Le temple A de l'île de Saï et ses abords

# Le temple A de l'île de Saï et ses abords

Cet article présente la synthèse des observations faites par M. Azim lors des fouilles de la zone du temple A fin 1974, et par J.-Fr. Carloti lors de la campagne d'étude et de relevé des blocs architecturaux en 2010.

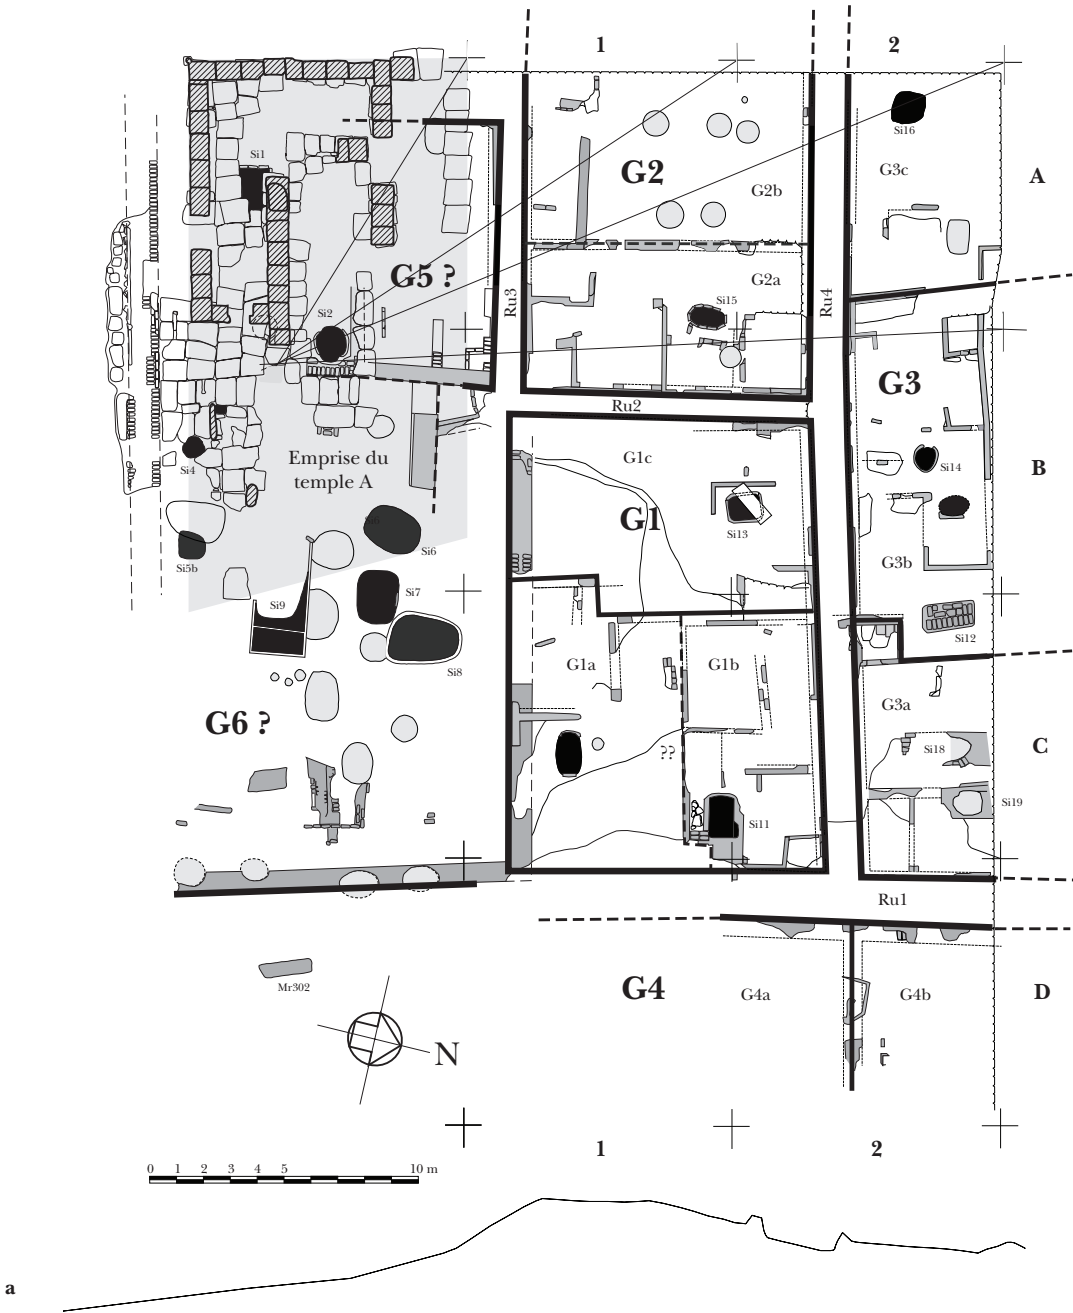
**Fig. 6a** (Dessin : Michel Azim) :

a) Proposition de plan-masse des constructions civiles antérieures au temple A.

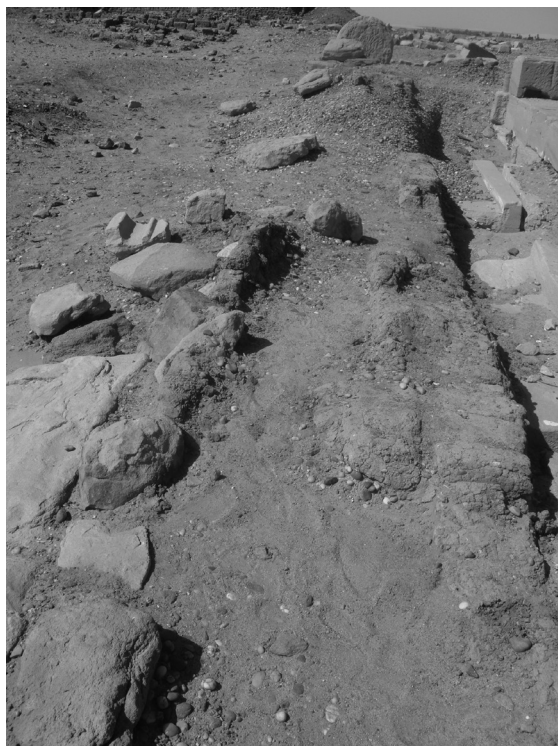
Fig. 11 : vue du mur sud en brique crue.

six briques d'épaisseur, reconstruit en partie sur le premier, et qui pourrait correspondre à une restauration tardive du mur (Fig. 11). En effet, les vestiges de ce dernier état reposent sur leur moitié sud sur des blocs en grès dont certains sont des remplois. Du côté nord, le niveau de fondation ne permet pas d'envisager que ces vestiges soit contemporains des vestiges sud et du temple. De plus, ils semblent appartenir à un état bien antérieur et en rapport avec l'habitat mis au jour à proximité (cf. *supra*). Cependant, le fait qu'il se situe à la même distance de l'axe du temple que le mur sud pourrait permettre d'envisager comme hypothèse de travail que ces vestiges aient pu servir de fondation au mur d'enceinte nord, contemporain du temple. Enfin, un dernier mur orienté nord-sud situé à l'est du temple, et près duquel a été découvert un dépôt de fondation (D1) est fondé, là encore, trop bas pour qu'il

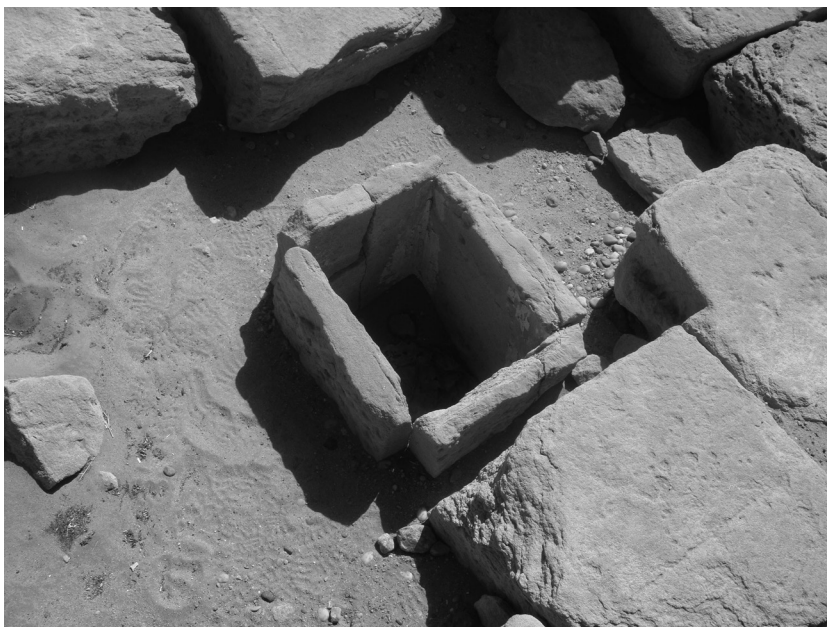
Fig. 12 : « coffre » aménagé dans le sol du sanctuaire.

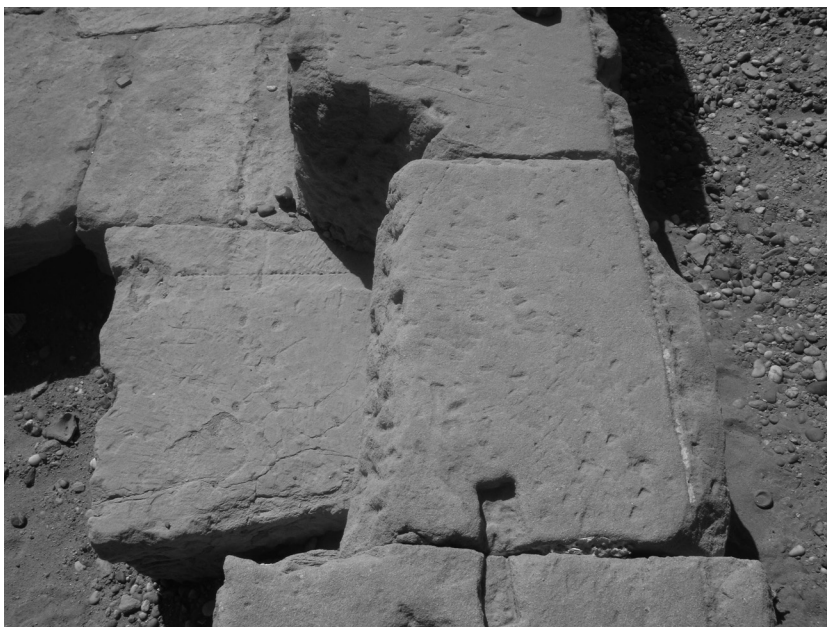
Fig. 13 : l'angle sud-ouest du sanctuaire et son tracé de pose.

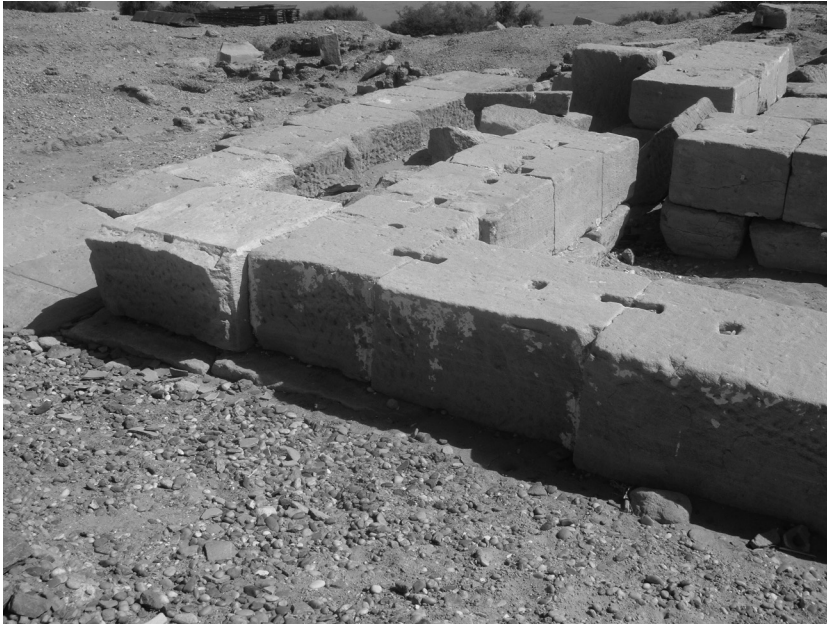
Fig. 14 : adossement de la salle latérale nord au sanctuaire.

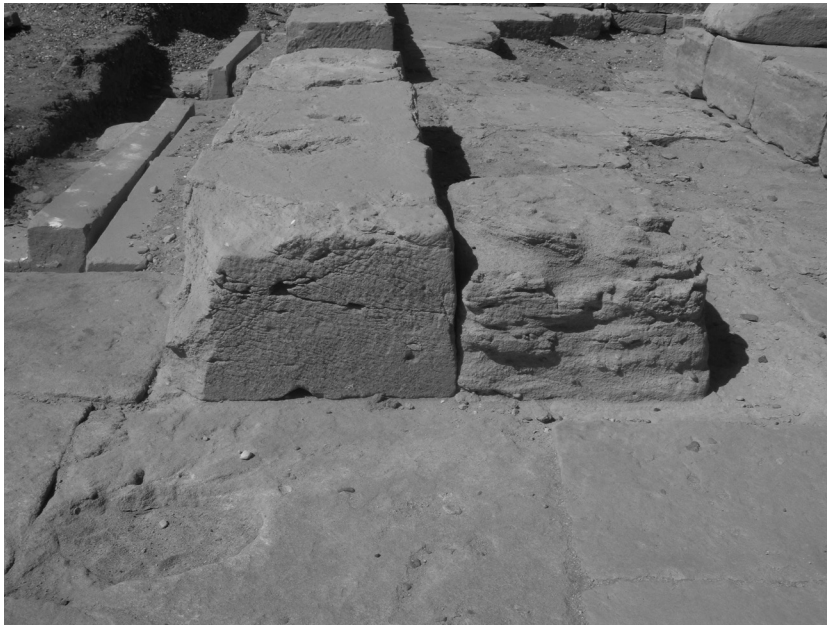
Fig. 15 : détail de l'extrémité du mur sud de la salle latérale sud.

Le mur sud de la salle latérale méridionale s'arrête à environ 9,70 m de l'angle, là où s'ouvre une porte dont seuls la première assise de chacun des jambages est conservée. La face située à l'extrémité de ce mur est traitée en layage léger en biais et légèrement creux comme le sont les faces de joint des blocs et non pas comme le nu d'un mur visible (*Fig. 15*). Ce détail architectural indique que le mur a été interrompu à cet endroit et qu'il a été l'objet d'un aménagement. Il est probable que cette modification est contemporaine de la mise en place de la porte donnant accès à la salle latérale et vraisemblablement également à la porte donnant accès à l'antichambre du sanctuaire. Cette dernière a été visiblement percée dans le mur sud de l'antichambre comme le prouvent les blocs constituant ses jambages. En effet, il manque à la porte : la feuillure du montant ouest, la rainure de pose du vantail et le trou de crapaudine... Cette porte a été ouverte dans un second temps.

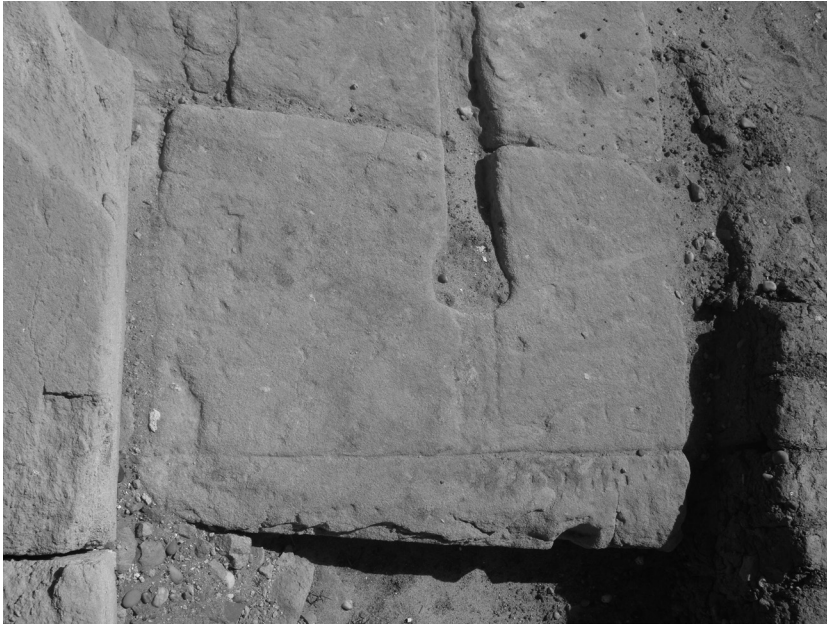
**Fig. 16** : détail du tracé de pose, de la crapaudine et de la rainure d'encastrement de la porte donnant accès au couloir périmétral.

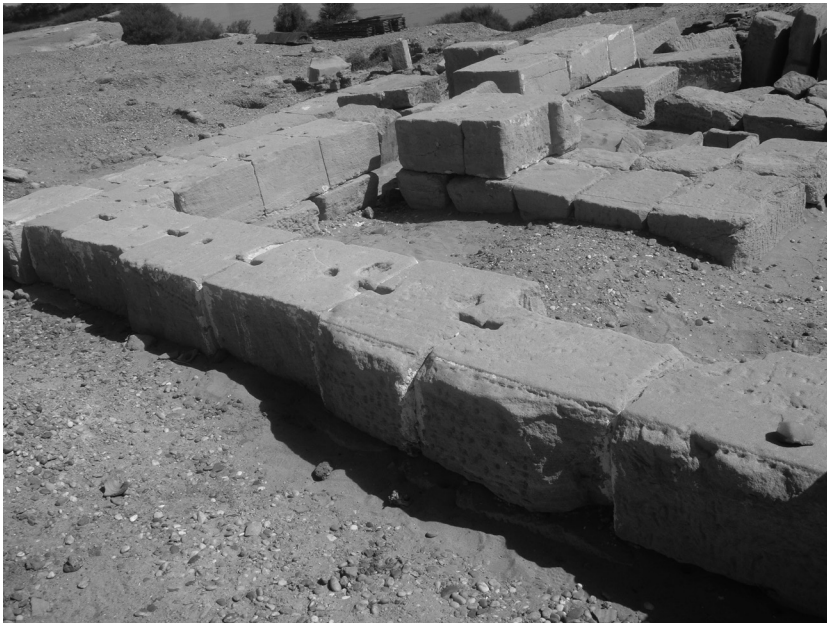
**Fig. 17** : détail de la face ouest, non ravalé, du mur du fond du temple.

Enfin, l'assise en place du mur du fond du temple du côté ouest n'est pas ravalée sur sa face extérieure (occidentale) (*Fig. 17*). Ce détail permet assurément de supposer que de ce côté, le sol était plus élevé et que le couloir périmétral, qui tournait autour du temple, n'avait pas un niveau de sol homogène ; et que cette partie du couloir était nécessairement surélevée.

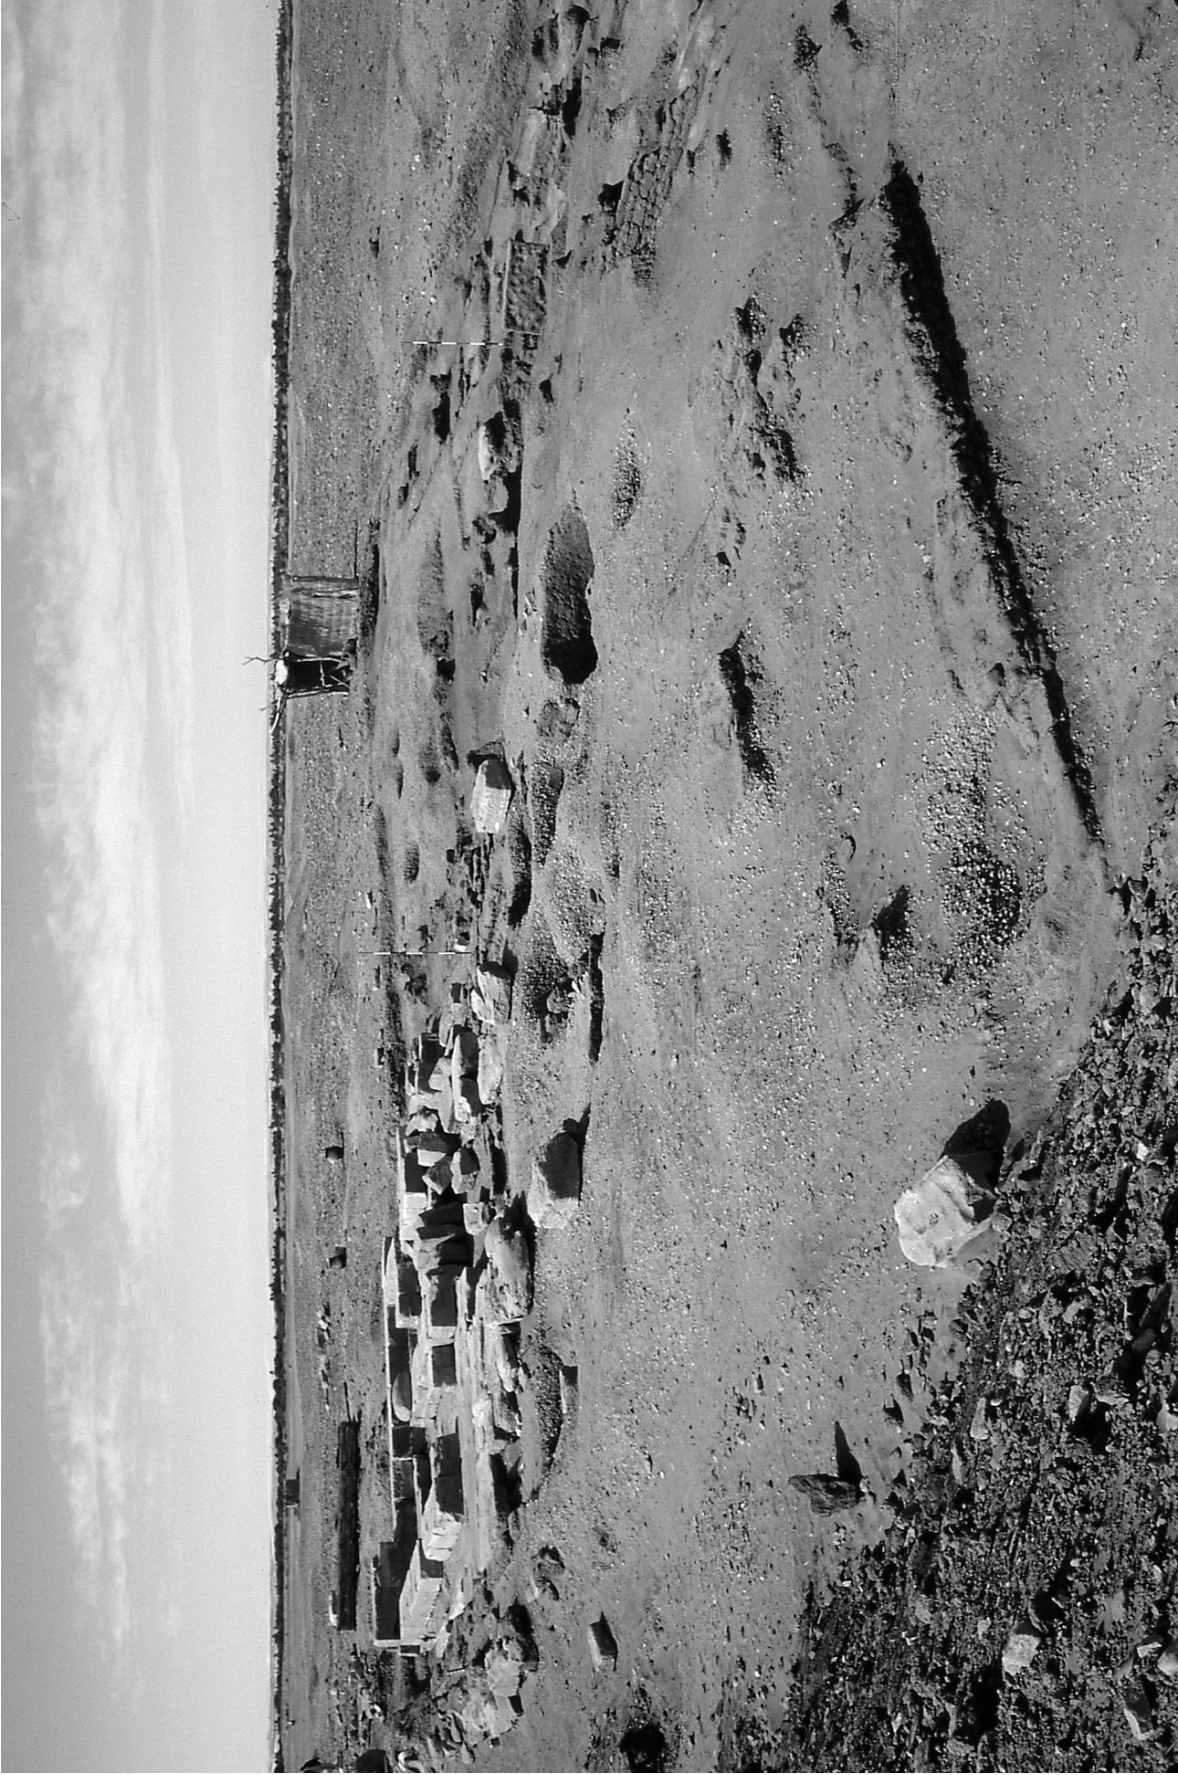
**Pl. I** (Cliché : Michel Azim) : la fouille SA.V.1 et le temple A, vue d'ensemble depuis le sud-est (15 décembre 1974).

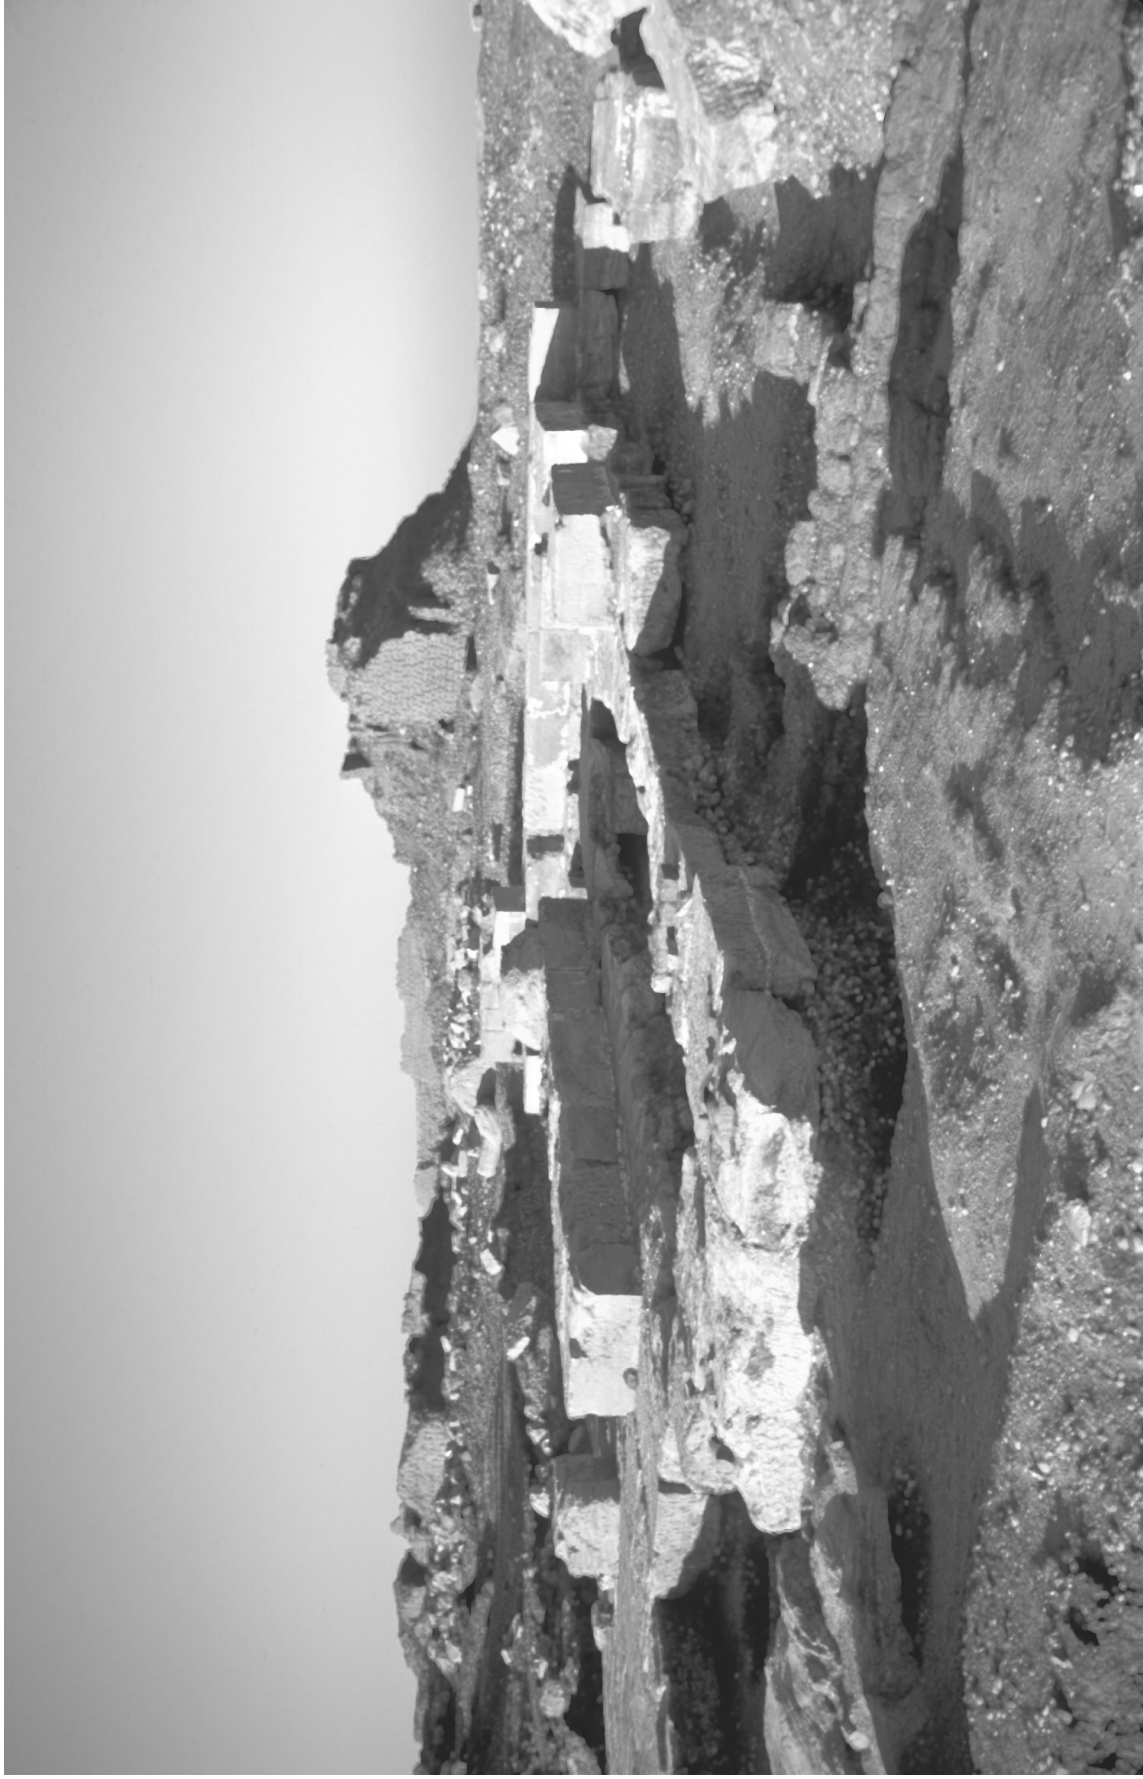
**Pl. II** (Cliché : Michel Azim) : les ruines du temple A depuis le nord-est ; au premier plan apparaissent les substructures de brique et le remblai de gravier qui les noie en portant le monument (décembre 1970).

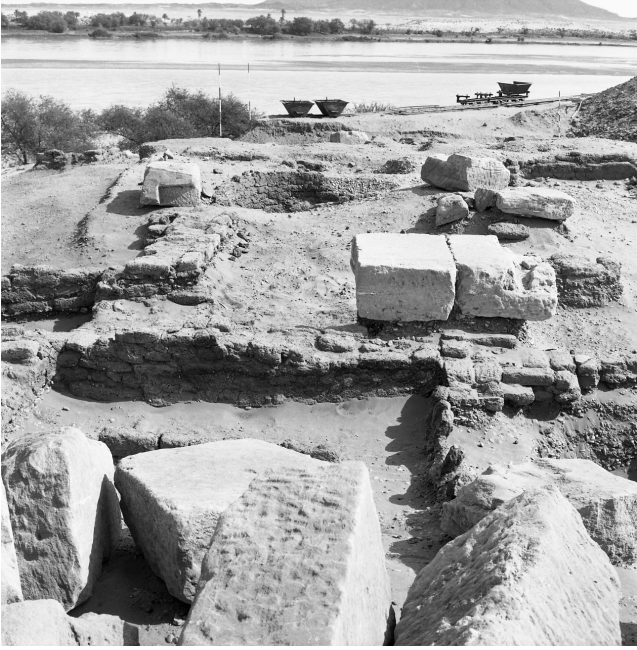
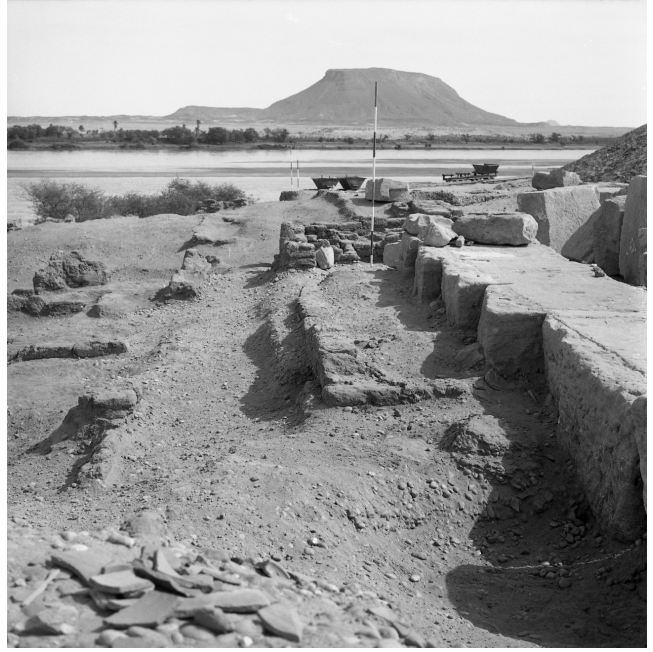
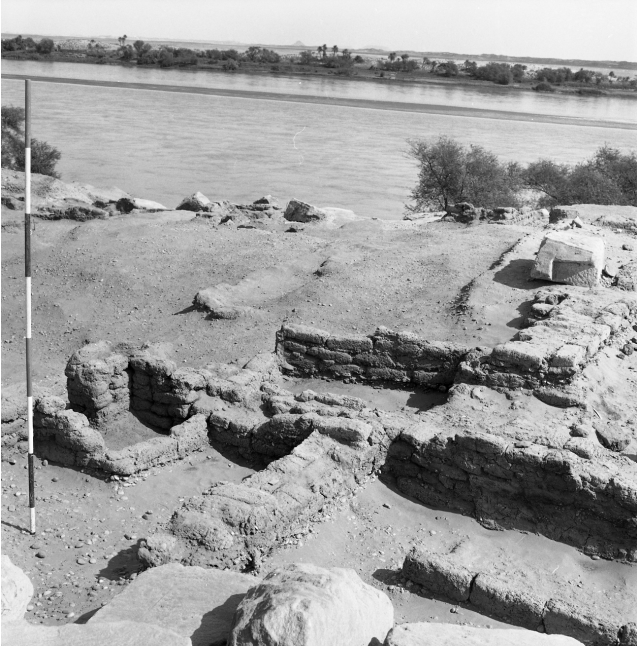
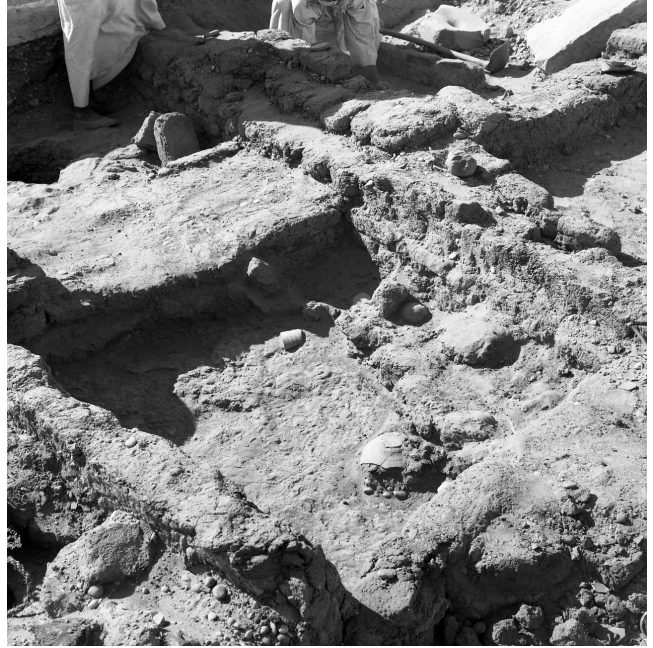
**Pl. III** (Clichés : Michel AZIM) :

- a) Les substructures de brique du temple A et les vestiges de son dallage, vus de l'ouest.
- b) Au long des fondations du mur nord du temple, aucun mur de brique qui puisse en être contemporain n'apparaît.
- c) Les substructures du temple, depuis le sud-ouest.
- d) Poteries dégagées dans l'espace Mr201a, 207, 208 et 202, à la seconde époque des substructures du temple A (vue depuis le nord-est).

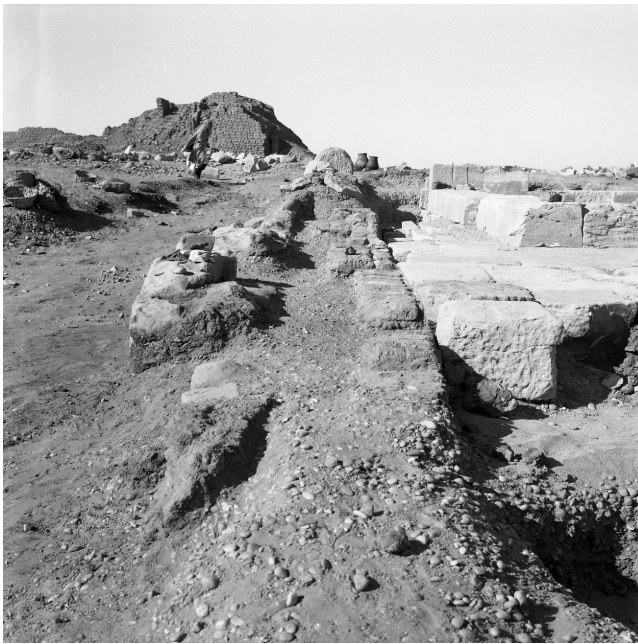
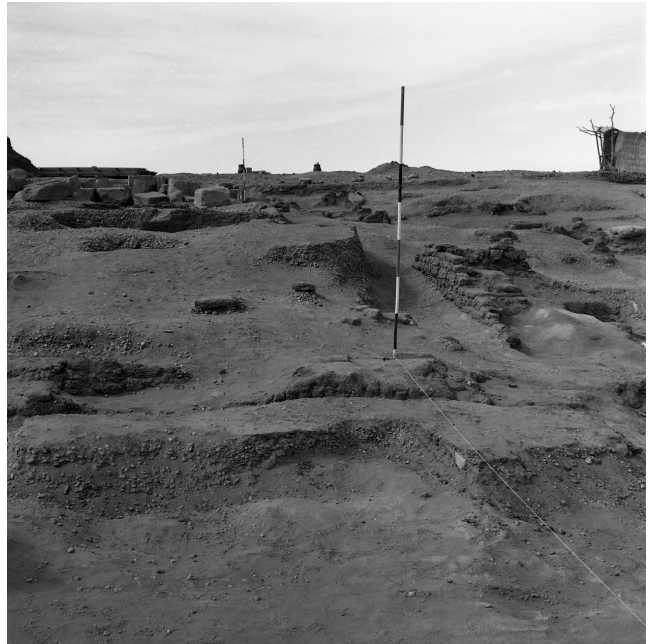
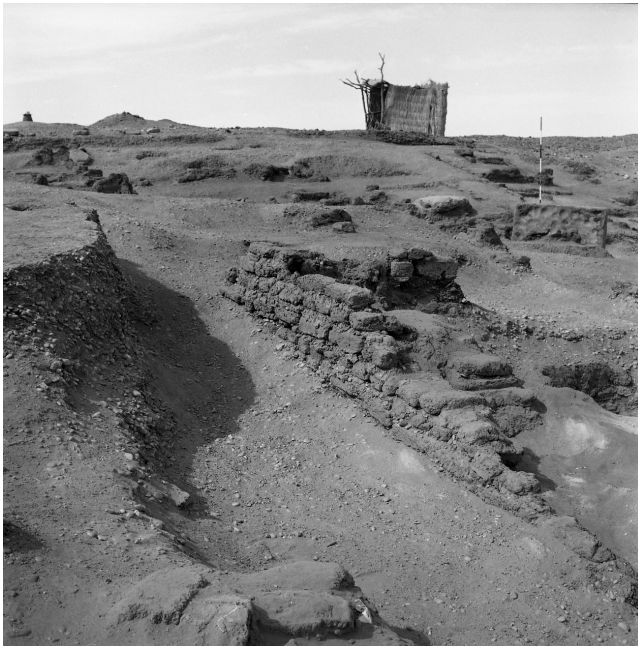
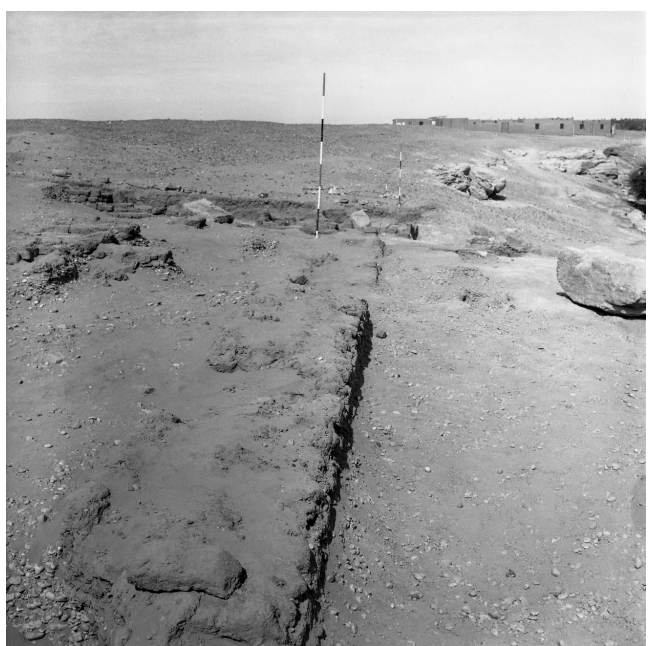
**Pl. IV (Clichés : Michel AZIM) :**

- a) Le double mur Mr300 qui borde au sud le dallage du temple A, vu depuis l'est.
- b) À l'est du temple A, les vestiges du remblai de gravier qui le portait et, à droite, le mur Mr310.
- c) Le mur Mr310 dont le parement sud est encore conservé sur plusieurs assises.
- d) Le mur Mr301 à l'est du temple A.

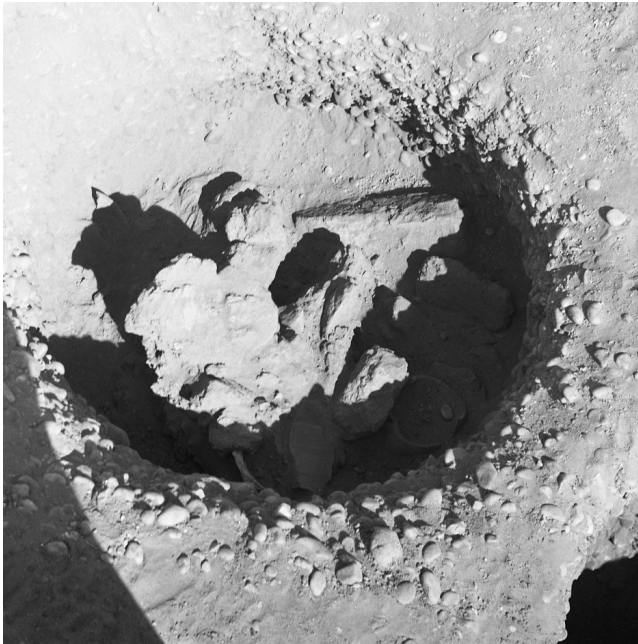
a

- a) La moitié nord de la fouille SA.V.1 et la ruelle Ru4 depuis le nord-est, mettant en évidence les paliers aménagés dans le gebel pour casser sa pente.
- b) Le silo Si15.
- c) Le fond du silo Si12 dallé de briques, de grès et de tessons.
- d) Départ de voûte dans l'angle sud-ouest du silo Si12.

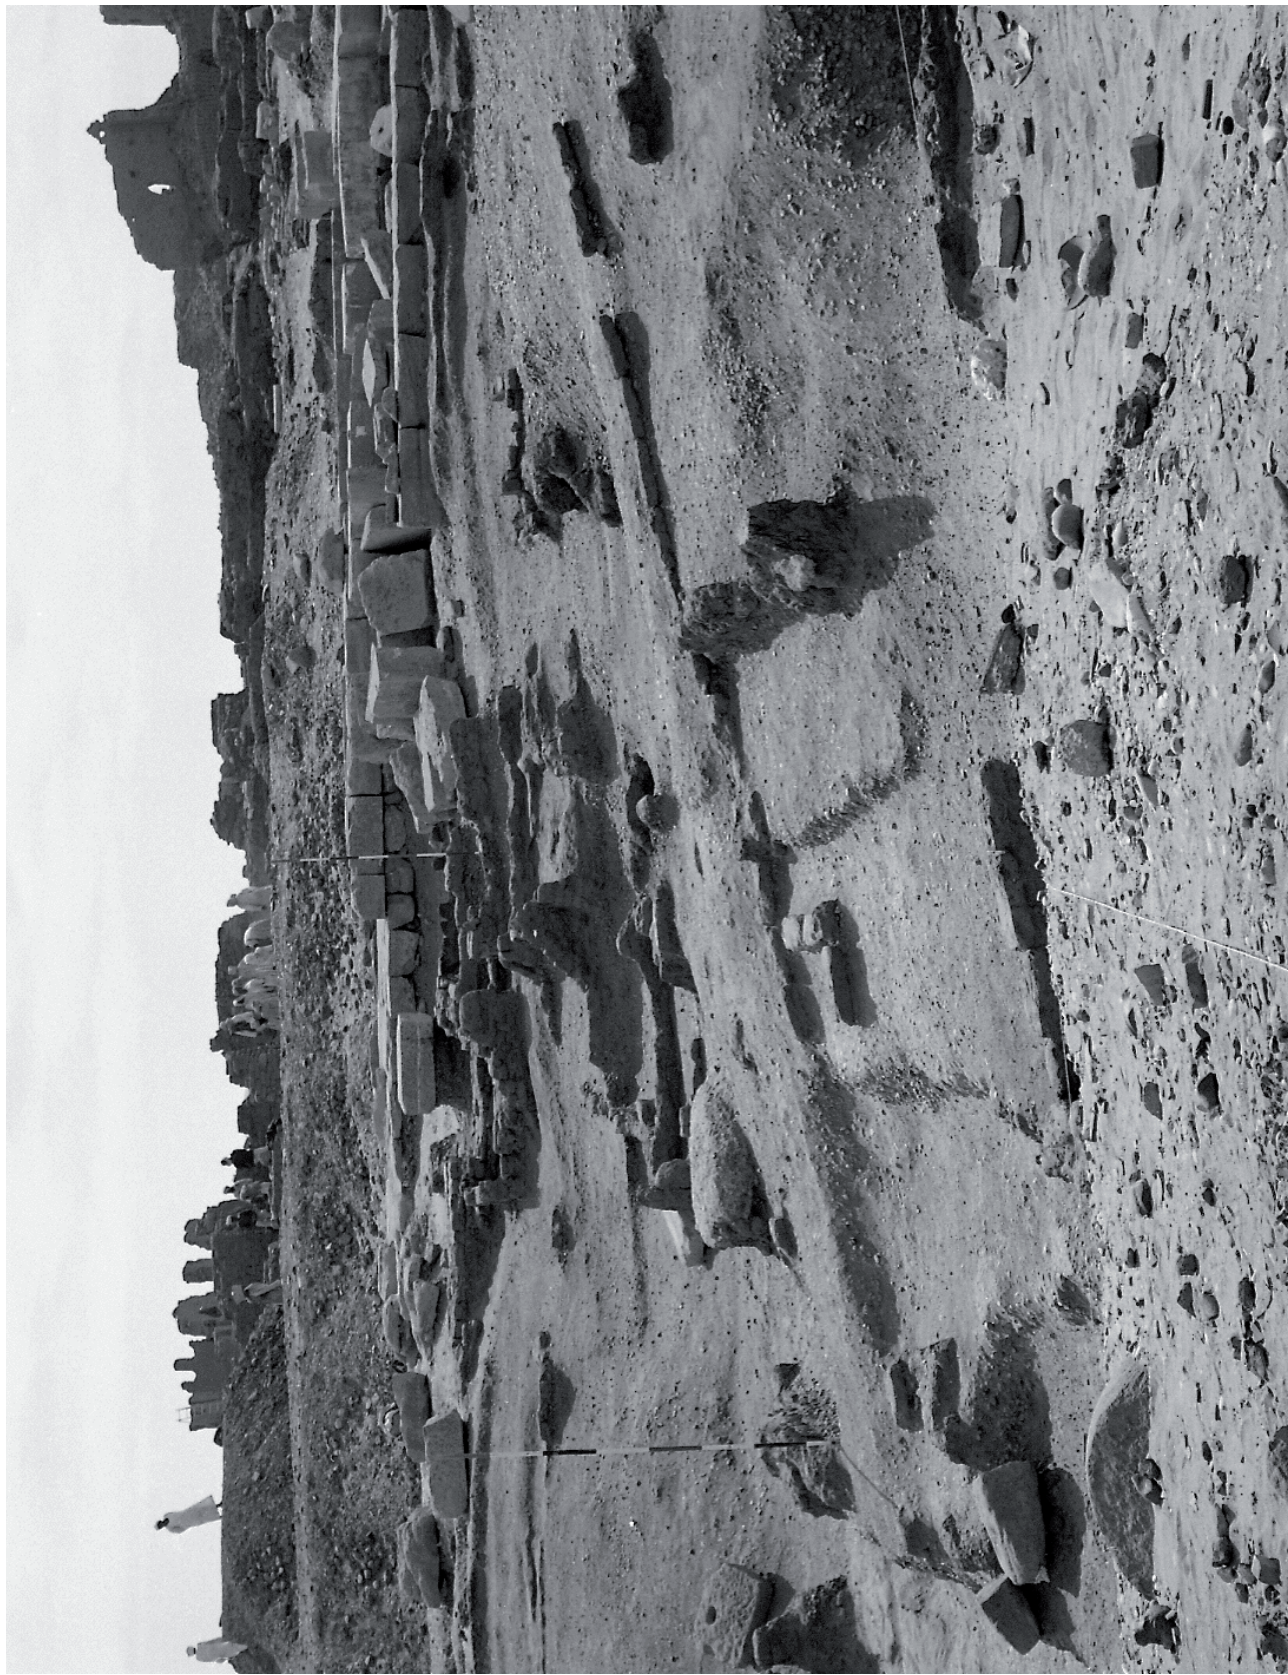
Pl. X (Cliché : Michel Azim) : vue générale du chantier SAV.1 et du temple A, depuis le nord.

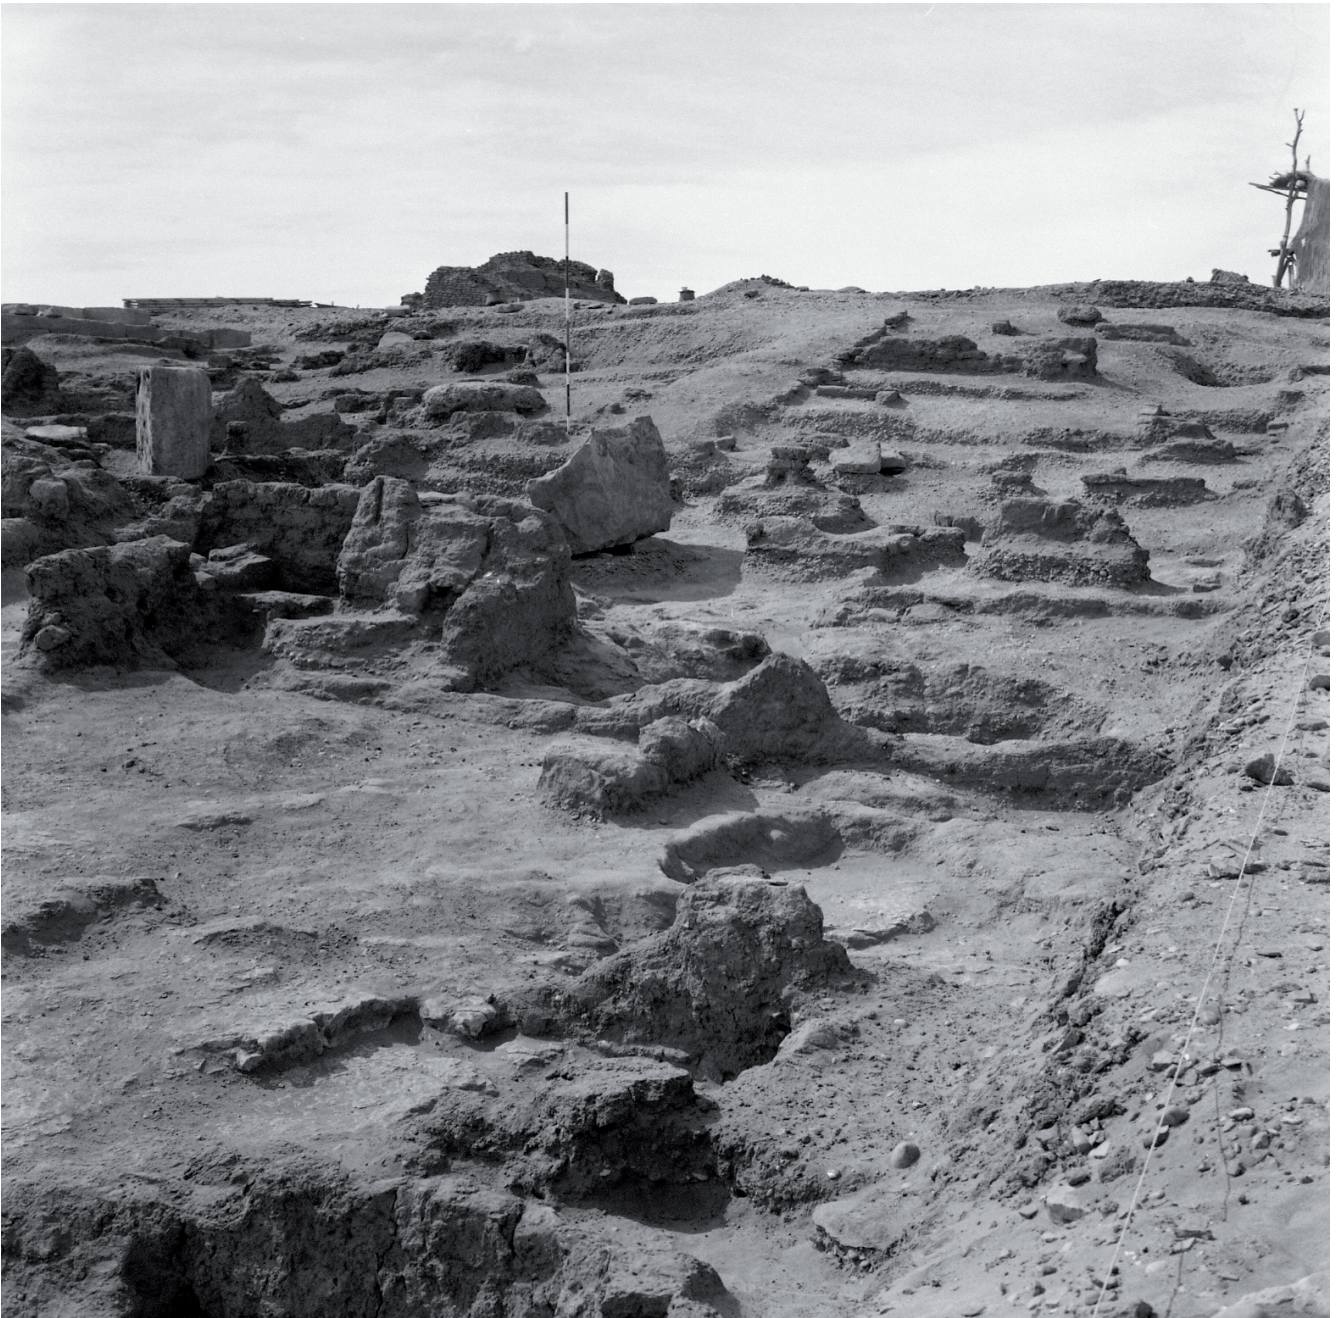
Pl. XI (Cliché : Michel AZIM) : vue générale du chantier SA.V.1 depuis le nord-est.

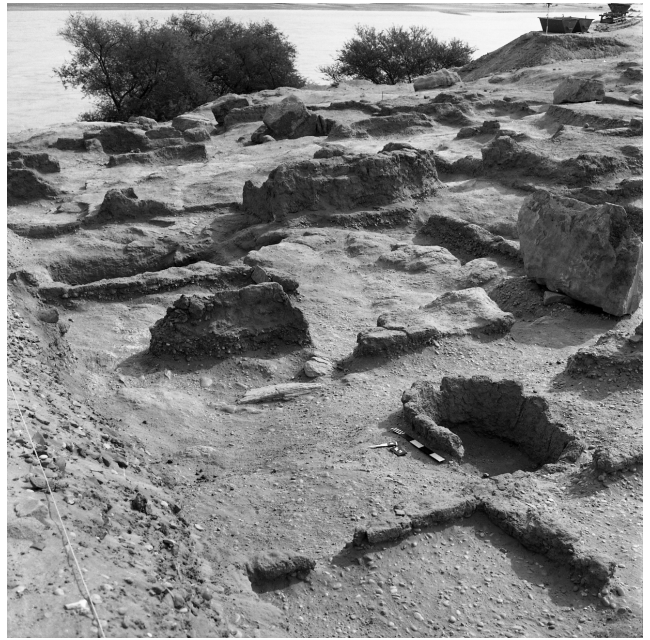
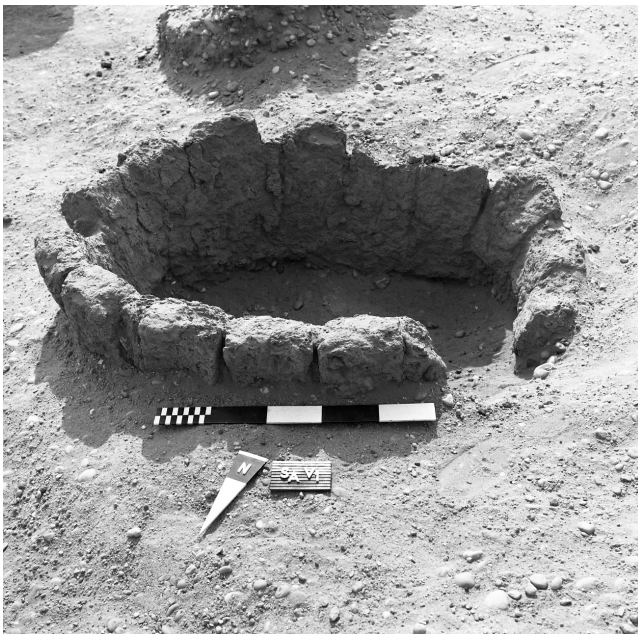
**Pl. XIII** (Clichés : Michel Azim) :

- a) La partie ouest de la maison G3b.
- b) La partie Est de la maison G3b et le silo Si14.
- c) Le Silo Si14.
- d) La ruelle Ru4, coupée vers l'est par la maçonnerie de Mr330.
