Le temple A de l'île de Saï et ses abords

Michel Azim, Jean-François Carlotti

Michel Azim, Jean-François Carlotti. Le temple A de l'île de Saï et ses abords. Cahier de recherches de l'Institut de papyrologie et d'égyptologie de Lille , 2012, 29, pp.11-65. hal-01652468

Cet article présente la synthèse des observations faites par M. Azim lors des fouilles de la zone du temple A fin 1974, et par J.-Fr. Carloti lors de la campagne d'étude et de relevé des blocs architecturaux en 2010.

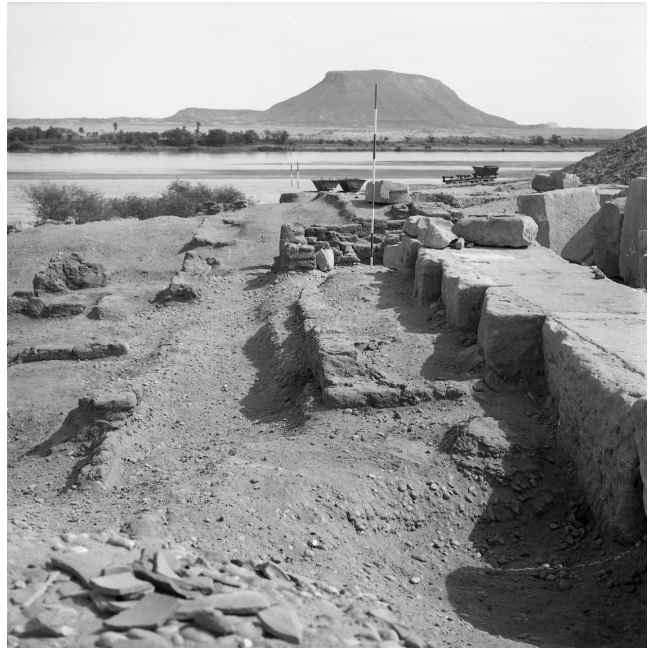
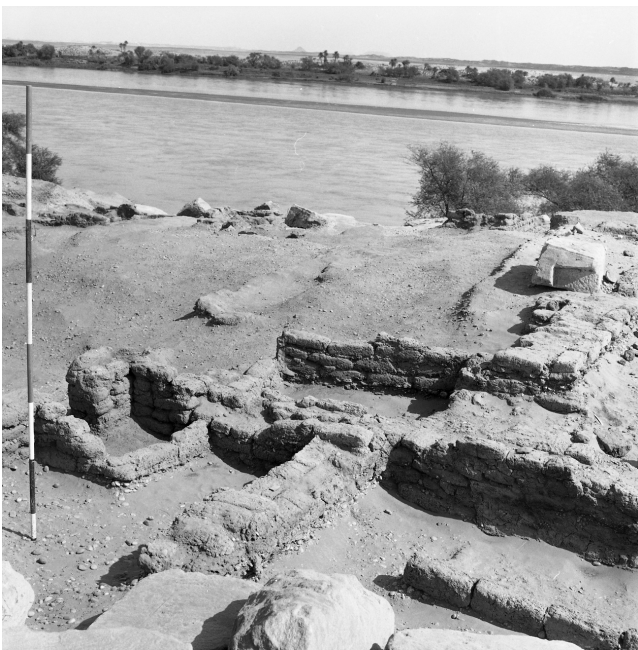
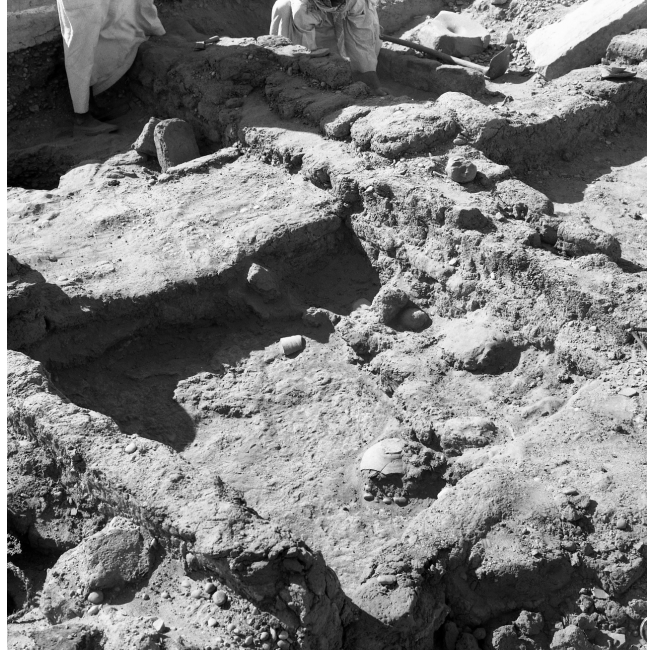
Pl. III (Clichés : Michel AZIM) :

- a) Les substructures de brique du temple A et les vestiges de son dallage, vus de l'ouest.
- b) Au long des fondations du mur nord du temple, aucun mur de brique qui puisse en être contemporain n'apparaît.
- c) Les substructures du temple, depuis le sud-ouest.
- d) Poteries dégagées dans l'espace Mr201a, 207, 208 et 202, à la seconde époque des substructures du temple A (vue depuis le nord-est).
